XVIII. Beratung der Omnibusexperten
Budapest, 1. - 4. September 1987

**DEFORMATION VON OMNIBUSSEN BEI UNFÄLLEN UND FOLGERUNGEN FÜR
DIE SICHERHEITSGESTALTUNG**

Dr.- Ing. K. Langwieder
Dipl.- Ing. Univ. Th. Hummel
Dipl.- Ing. FH. W. Wachter

HUK-Verband
Büro für Kfz-Technik
München

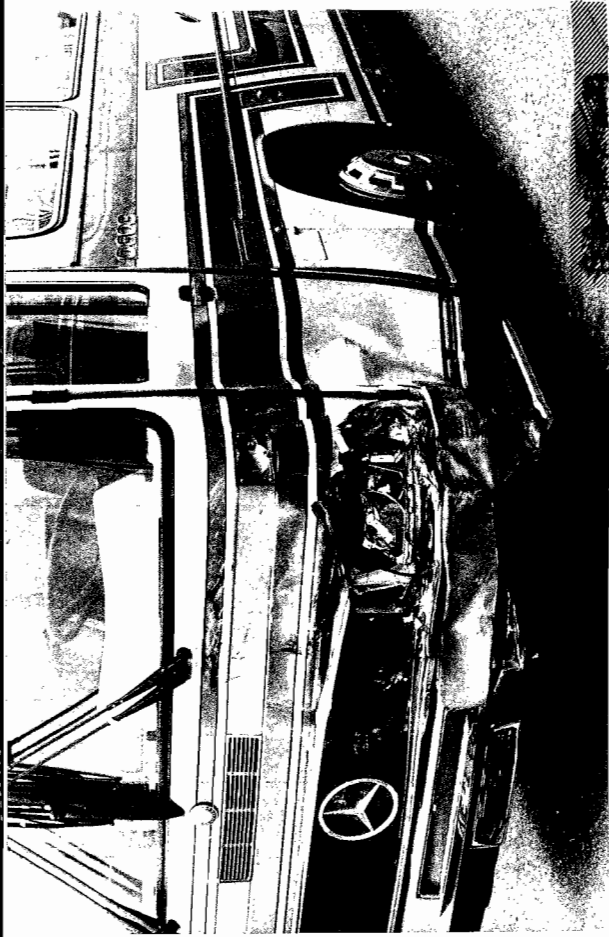
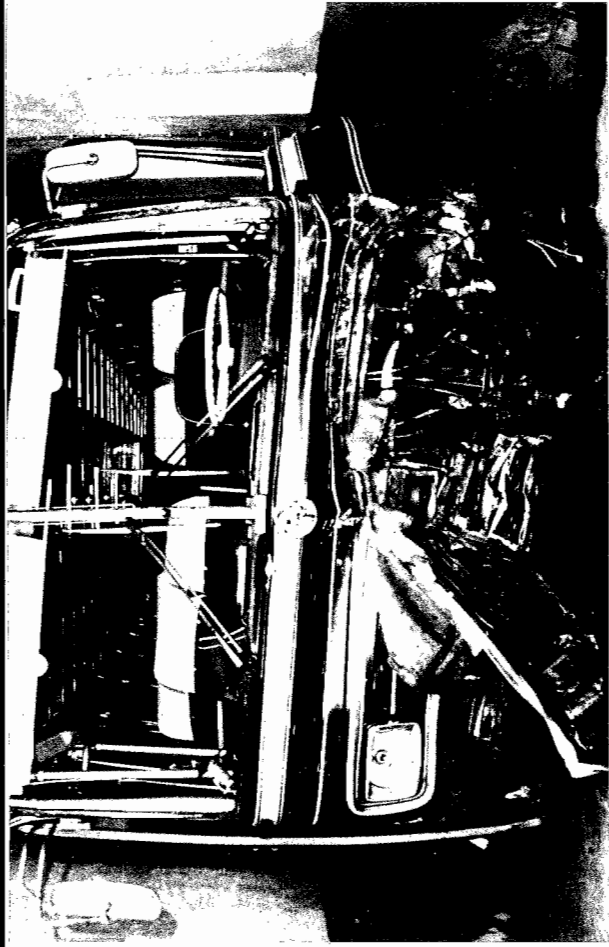
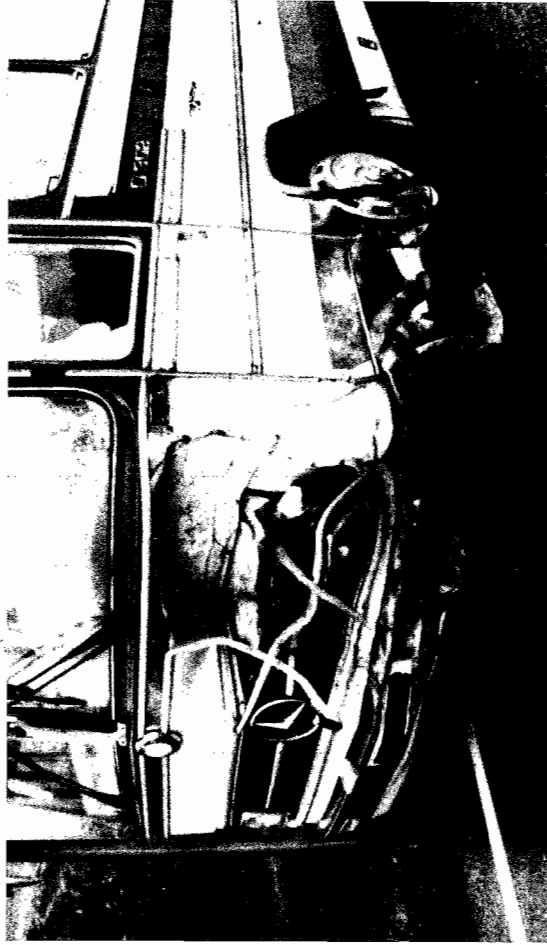
BILD 6

hin in 12 Fällen (27 %) waren auch die unteren zwei Drittel des Busses beschädigt. Auch bei den seitlichen Deformationen ergaben sich zum Teil massive Beschädigungen überwiegend im unteren Drittel. Typisch ist hierbei, daß vor allem ganz erhebliche Deformationen (Bild 6) dann auftraten, wenn ein lokal konzentrierter Aufprall (hier auf der Fahrerseite) erfolgte. Bei den Fällen, in denen die Deformation sich über die gesamte Front erstreckt, ist nur relativ geringe Deformationstiefe gegeben.

Beispiel für einen örtlich konzentrierten Aufprall
im Fahrerbereich

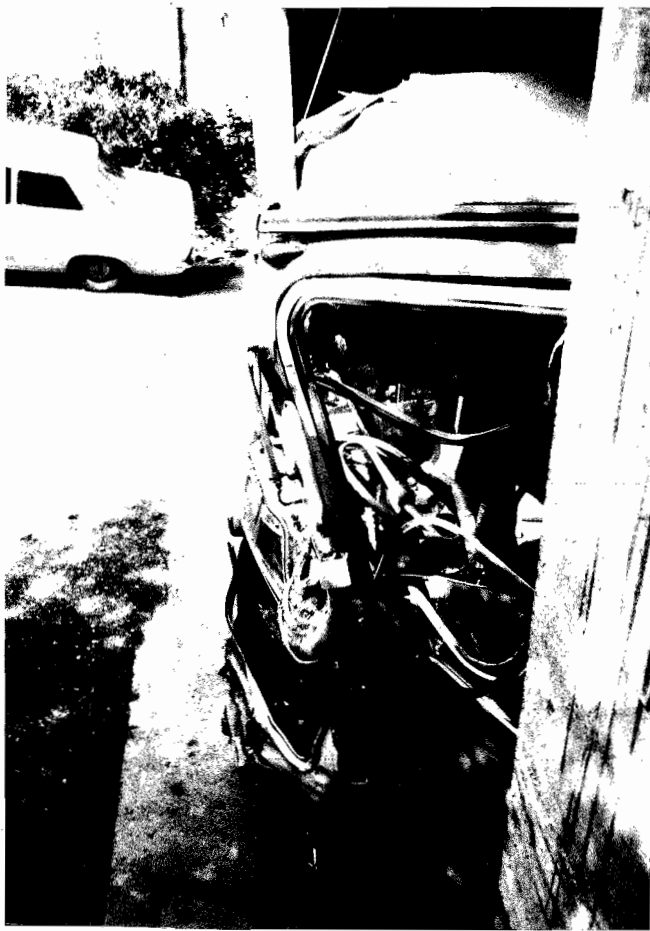
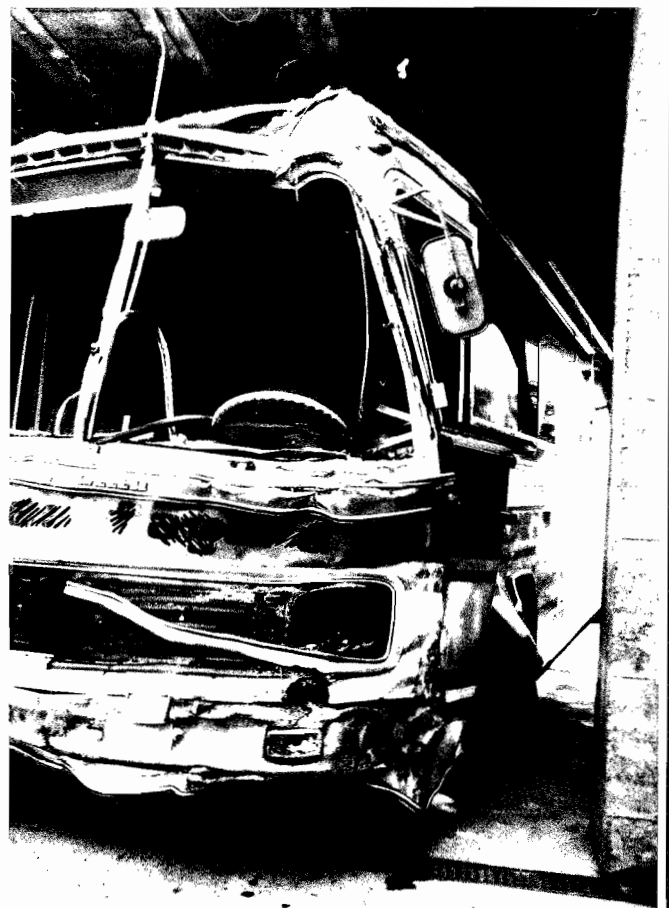
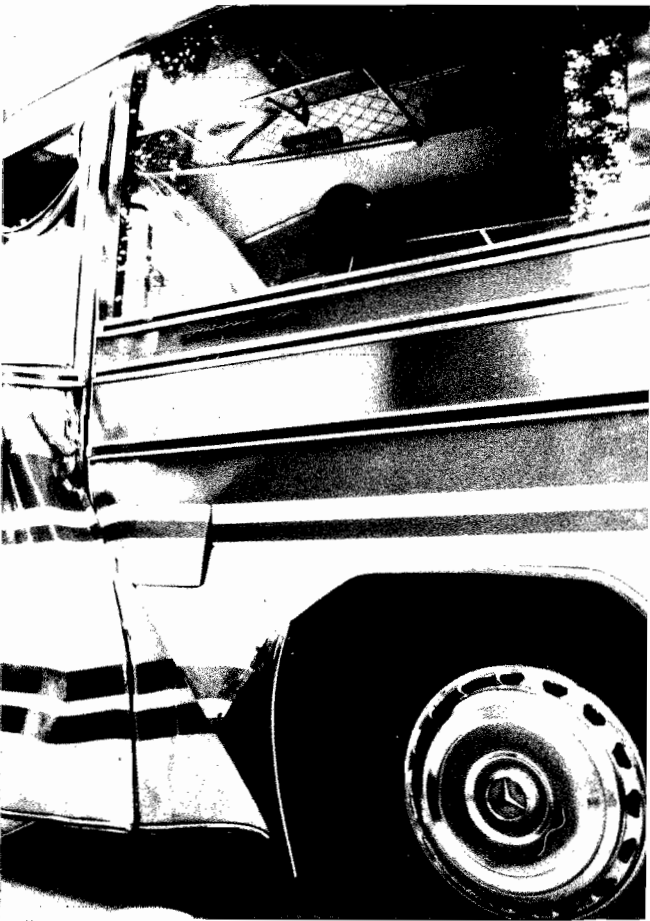
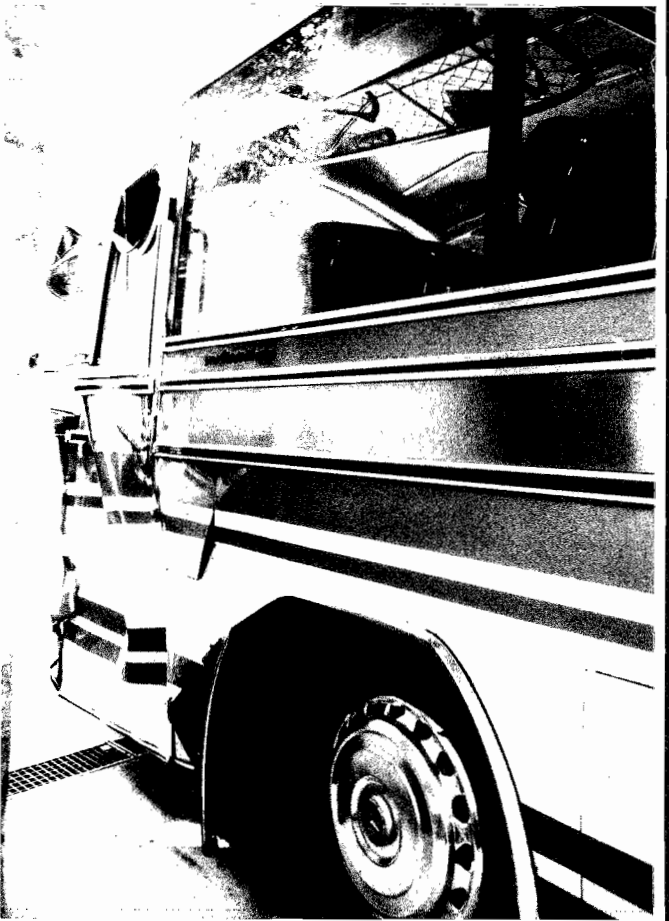
BILD 9

Beispiel zur unterschiedlichen
Intrusion bei Bus/Lkw,
Bus-Kollisionen

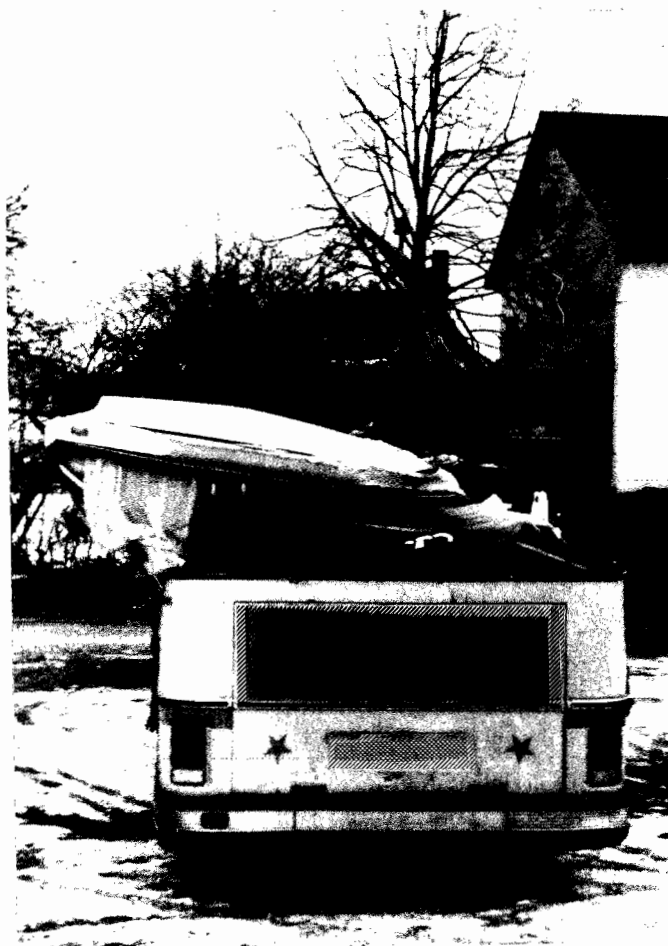
BILD 12

Die Alleinunfälle nehmen in Bezug auf die anderen Unfallgruppen eine Sonderstellung ein. Nur in dieser Unfallgruppe kommt es zu Umstürzen/Umkippen oder Überschlag des Omnibusses. In 5 der hier betrachteten 10 Alleinunfälle trat ein Überschlag ein. Da der Bus in diesen Fällen meist eine Böschung hinauf- oder hinabfuhr und sich anschließend überschlug, kann kein direkter Anstoßpunkt angegeben werden. Für die hier vorliegende Diskussion ist jedoch einerseits die Beschädigung der verschiedenen Flächen maßgeblich und auch die Seite, auf die der Omnibus stürzte, bzw. in die Endlage kam. Bild 12 zeigt, daß Front- und Heckbeschädigungen hier kein wesentliches Problem darstellen, allerdings liegt der Deformationsschwerpunkt ganz massiv im Bereich des Daches, das seitlich weggeknickt wird. Im Bereich der Seitenflächen sind die Intrusionen nicht allzugroß (meist unter 20 cm),

das genügt jedoch, um die Türen zu verklemmen und somit für die Evakuierung ganz oder teilweise unbenutzbar zu machen. Bei den 5 Alleinunfällen mit Überschlag blieb der Bus in 3 Fällen auf der rechten Seite liegen, einmal auf dem Dach und einmal kam er wieder auf den Rädern zum Stehen. In den Bildern 13a bis 13c sind 3 dieser Fälle und die dabei aufgetretenen, teilweise erheblichen Evakuierungsprobleme beschrieben.

Bei Überschlagunfällen lassen sich keine Hauptrisikobereiche definieren: entweder wird das Dach auf der gesamten Breite seitlich weggedrückt durch Ausknicken der Seitenpfosten oder es hält annähernd stand. Mittlere Deformationen im üblichen Sinne gibt es bei der Dacheindrückung nicht.

Typische Busbeschädigung bei Unfällen mit
Überschlag: seitlich weggeknicktes Dach
mit Einschränkung des Insassenraumes

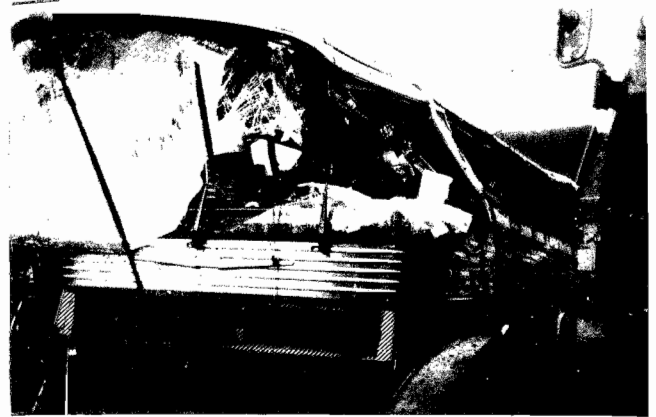
Bus kommt auf vereister Fahrbahn ins Schleudern, stößt gegen Leitplanke und stürzt anschließend über eine 7 m tiefe Böschung. Dabei überschlägt sich der KOM zweimal nach links und kommt auf den Rädern wieder zum Stehen. Im Verlauf des Überschlags wurde das Dach verschoben. Von den 35 Insassen wurden 9 schwer und 12 leicht verletzt.

Vordere rechte Türe stark beschädigt, Türe hinten rechts funktionsfähig, Fahrerseite ohne Türe. Ein Teil der Fahrgäste wurde durch die Fenster aus dem Bus geschleudert. Die hintere rechte Türe konnte von Fahrgästen geöffnet und zum Verlassen des KOM genutzt werden.

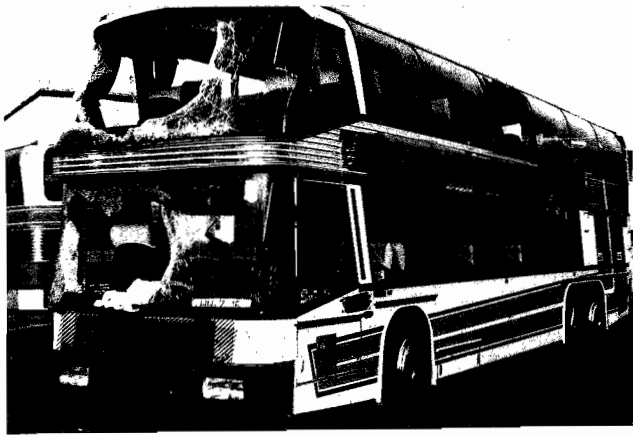
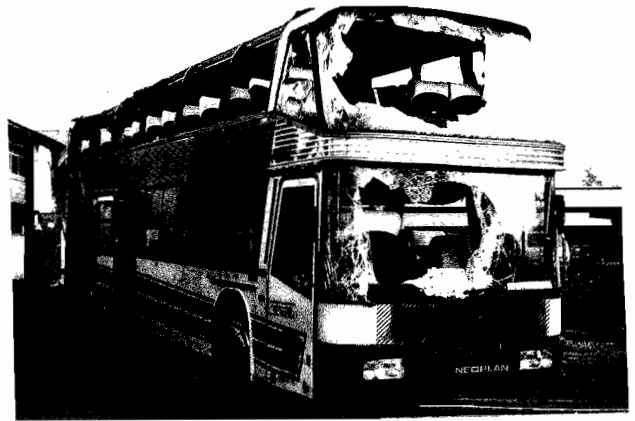
Unterflurbus wird während Überholvorgang von ausscherendem Lkw abgedrängt, gerät auf das Bankett, kommt ins Schleudern und stürzt anschließend auf der rechten Fahrbahnseite eine 8 m tiefe Böschung hinab und bleibt auf der rechten Seite liegen. Das Dach wurde hierbei nicht eingedrückt. Von insgesamt 65 Insassen wurde 1 getötet, 32 erlitten schwere und 28 leichte Verletzungen.

Unterflurbus liegt auf der rechten Seite, Türen sind nicht zugänglich. Passanten schlagen die Frontscheiben ein und bergen die Insassen. Ein Fahrgast gibt an, daß er die Seitenscheibe einschlagen wollte, jedoch seien keine Nothämmer vorhanden gewesen. Ein Fahrgast schlug mit einem Krückstock ein Loch in die Seitenscheibe. Unverletzte Insassen helfen verletzten Passagieren, sich aus dem Bus zu befreien.

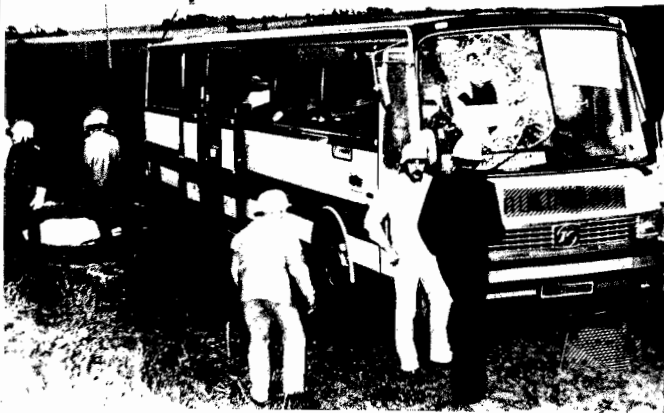
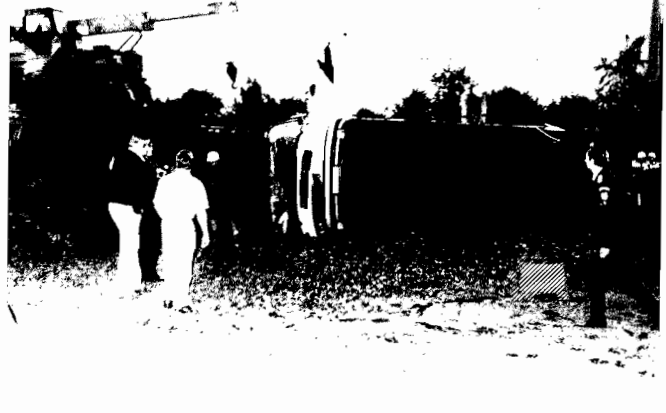
Busfahrer erleidet Schwächeanfall, Fahrzeug gerät nach links, überquert die Gegenfahrbahn, stürzt über eine 3 m tiefe Böschung und bleibt anschließend auf der rechten Seite liegen. Das Dach wurde hierbei nicht eingedrückt. Von den insgesamt 54 Kindern (Schulbus) wurde 1 Kind getötet, 35 wurden zum Teil schwer verletzt.

Da der Bus auf der rechten Seite lag, konnten die Türen nicht geöffnet werden. Fahrer verläßt Bus durch ein geöffnetes Fenster neben dem Fahrersitz. Anschließend tritt er von außen mit dem Fuß die beiden hinter dem Fahrersitz liegenden Sollbruchfenster ein und evakuiert gemeinsam mit den Lehrkräften die Kinder aus dem Bus. Anwesende Passanten helfen ebenfalls bei der Bergung.
