VU mit tödlichem Ausgang in der UK (Berlin)

Erfahrungen und Ergebnisse nach Anwendung des § 21 Abs. 2 MobG BE

Straßenverkehrsunfall mit tödlichem Ausgang

Pablo Neruda Straße / Allende Center
VT 21/2021

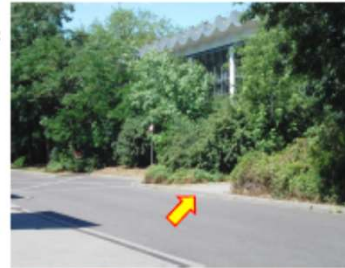
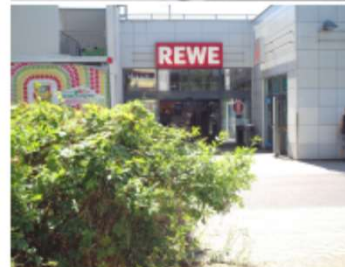
- Dies vorangestellt, sind die Sichtbeziehungen zwischen dem einmündenden Fußweg und der Ladezone als schlecht zu bezeichnen. Dichter Bewuchs erfordert hier eine hohe Aufmerksamkeit von allen VT. Das obere Foto zeigt den Blick des in die Ladezone einfahrenden Kfz, das untere Foto die „Sicht“ von Zulußgehenden auf einfahrende Kfz. Der Unfall Lkw fuhr aus der Gegenrichtung rückwärts.

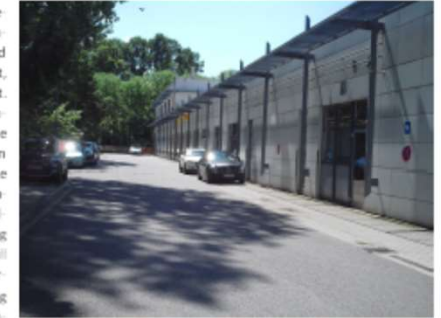
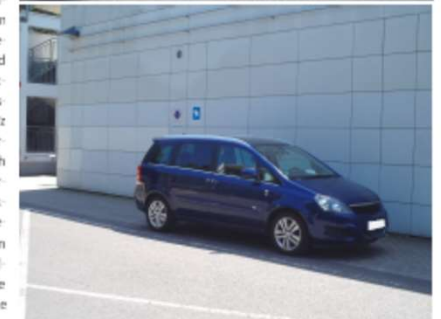
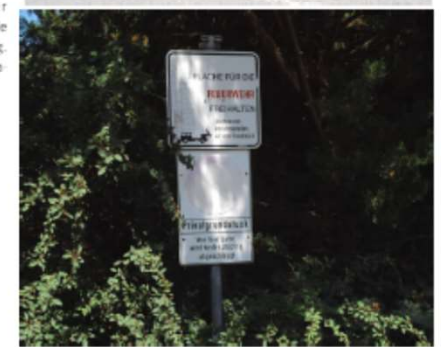
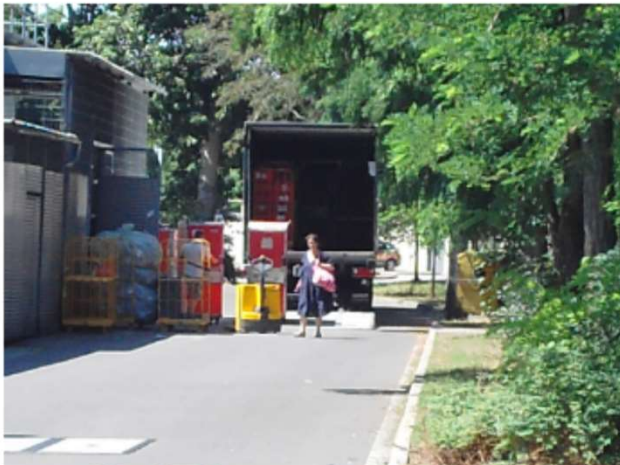
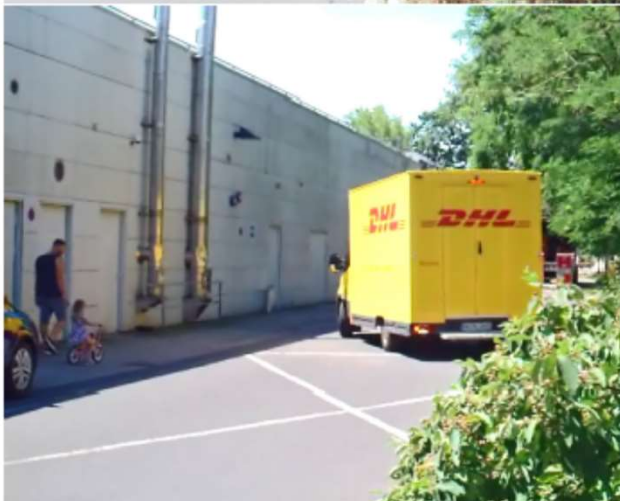
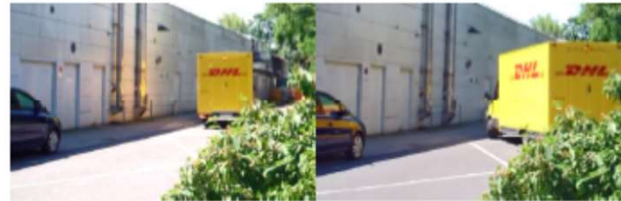
- Die Verkehrsregelung im Bereich der Centerumfahrung/Ladezone ist unübersichtlich und keineswegs konsequent gelöst, geschweige denn beschildert. Von Osten (Pablo Neruda-Straße/Wohnblocks) verläuft die Anliegerstraße auf der rechten Seite über eine langgestreckte Parkbucht, während auf der linken Seite ein durch Materialwechsel angelegter Gehweg zwar freigehalten bleiben soll (Schilder weisen auf Halteverbot und Kameraüberwachung hin), aber offenkundig von Laden-/Centerbedienten zum Parken und/oder Ausladen genutzt wird. An der Einfahrt wird der gesamte Bereich als Privatgrundstück und Halteverbotszone ausgewiesen, wobei Vz 286 praktisch nicht mehr zu erkennen ist, augenscheinlich auch keinerlei Parkraumüberwachung erfolgt und die Funktion der von Parkenden frequentierten Buchten offen bleibt. Ein Hinweis auf die Gültigkeit der StVO fehlt ebenso wie eine wie auch immer geartete Geschwindigkeitsvorgabe oder ein Hinweis auf Zulußgehende und deren Berücksichtigung. Auch eine etwaige Einbahnstraßenregelung findet sich nicht.

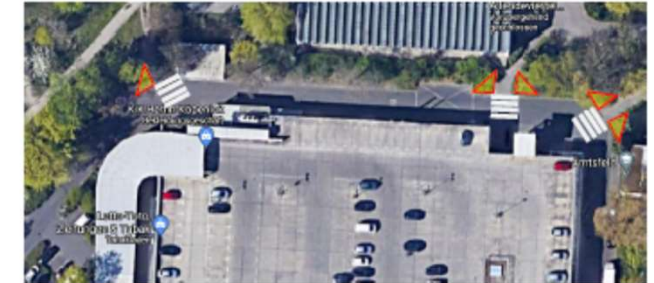
- Ergänzend ist unabhängig dafür Sorge zu tragen, dass nicht ein einzelner Lkw bei seinem Ladegeschäft die einzige Ausfahrt blockiert und so nachfolgende Fahrzeuge zu gefährlichen Rangiermanövern innerhalb einer Mischverkehrsfläche motiviert. Sollte dies nicht zu erreichen sein, kann nur empfohlen werden, für den Bedarfsfall entsprechend ausgebildetes und schnell verfügbares Personal für die Einweisung/Sicherung von Rangierbewegungen vorzuhalten oder die Einfahrt eines weiteren Lieferfahrzeugs

durch Lichtsignal zu unterbinden. Ob eine Umkehrung der Befahrung das Problem womöglich entschärfen könnte (zwischen der Feuerwehrzufahrtsfläche und dem derzeitigen Ladebereich würden zwei Lieferfahrzeuge u. U. ohne großes Rangieren aneinander vorbeikommen), kann nur vor Ort und mit den Betreibern eingeschätzt werden.

- Eine Nachbesserung im Bereich des „Allende Centers“ erscheint mir dringend notwendig, um weitere, ähnlich gelagerte Gefährdungen oder gar VU nach Möglichkeit auszuschließen. Den Betreibern der Anlage kann nur empfohlen werden, dazu Abstimmungen mit den Verkehrsbehörden und der Polizei zu suchen. Die aktuelle Beschilderung/Markierung erfüllt die geforderten Standards m.E. nicht.

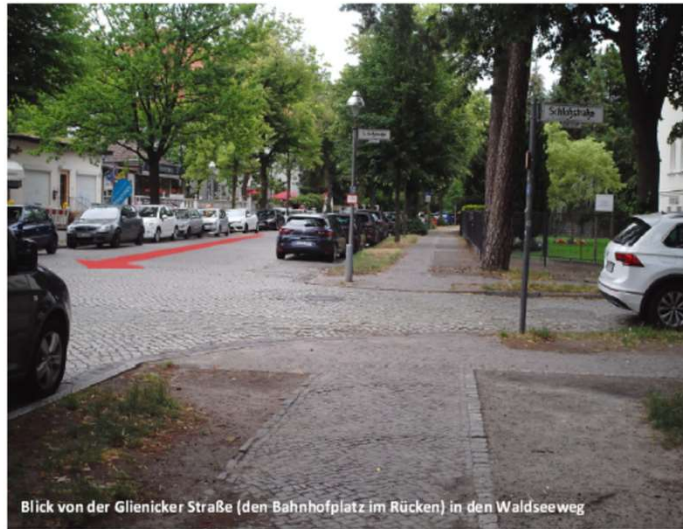
Blick von der Glienicker Straße (den Bahnhofplatz im Rücken) in den Waldseeweg

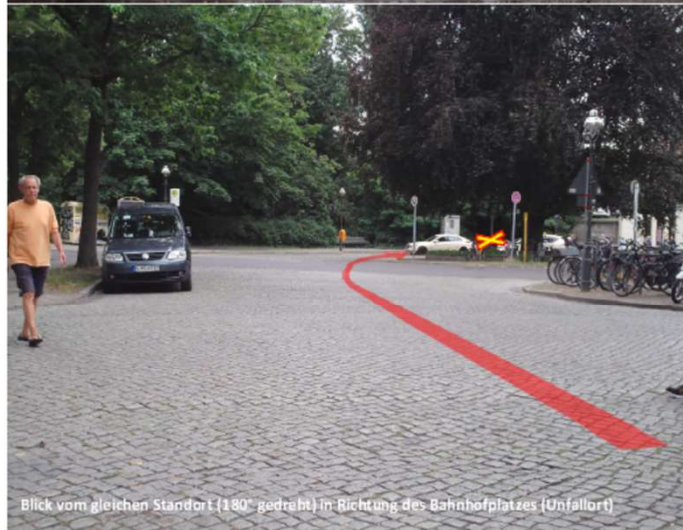
Blick vom gleichen Standort (180° gedreht) in Richtung des Bahnhofplatzes (Unfallort)

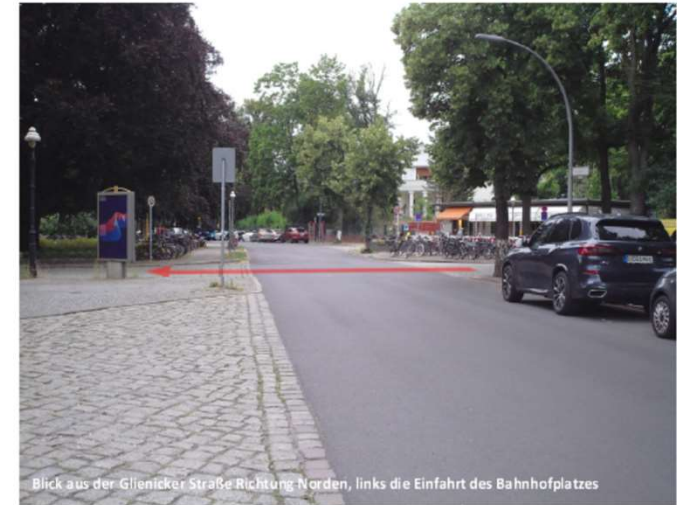
Blick aus der Glienicker Straße Richtung Norden, links die Einfahrt des Bahnhofplatzes

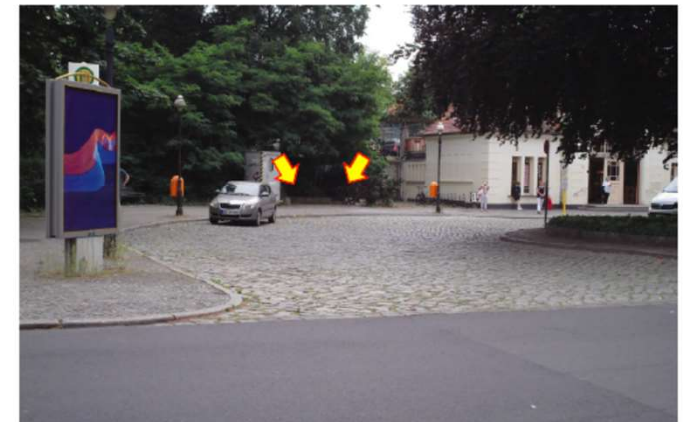
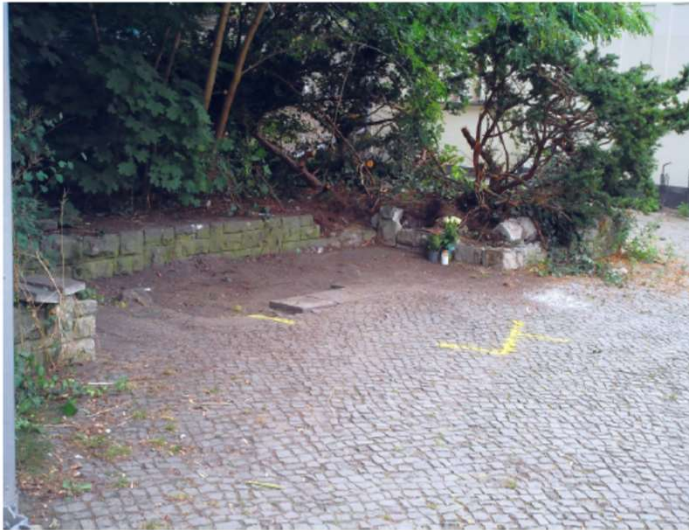
- Der Bahnhofplatz direkt vor dem S-Bhf Hermsdorf wird als Wendeschleife für Linienbusse genutzt, die Haltestellen und Überliegerplätze befinden sich v.a. im nördlichen Bereich. Im südlichen Bereich, dem Ort der Kollision, scheinen sich ausweislich der Pläne üblicherweise Taxen aufzustellen (während der Ortsbesichtigung waren dies nur wenige Fahrzeuge). Hier befand sich auch die Bank, die vom Unfall-Pkw erfasst und zerstört wurde.

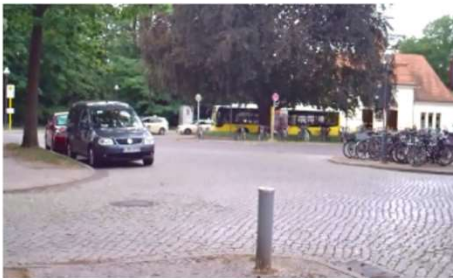
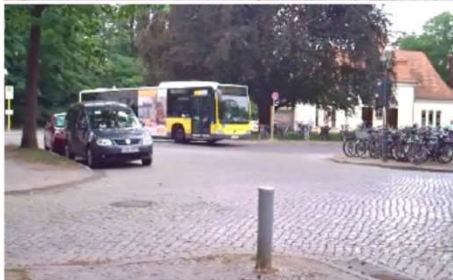
- Soweit während der Ortsbesichtigung zu erkennen, befahren die Busse den Vorplatz sämtlich in Nord-Süd-Richtung, ausdrücklich vorgegeben ist diese Fahrrichtung durch Vz allerdings nicht. Eine Einfahrt in Gegenrichtung macht jedoch kaum wirklich Sinn, da sich dort keine Parkplätze befinden und man bei der Ausfahrt lediglich wieder die Schloßstraße erreicht. Auch ein Wenden wirkt aufgrund der Gesamtsituation (große Insel zwischen Glienicker- und Schloßstraße) wenig plausibel. Die in der Luftaufnahme erkennbaren P&R-Parkplätze neben dem Empfangsgebäude sind höher gelegen als der Platz und werden nicht vom Bahnhofplatz, sondern südlich von der Glienicker Straße aus angefahren.

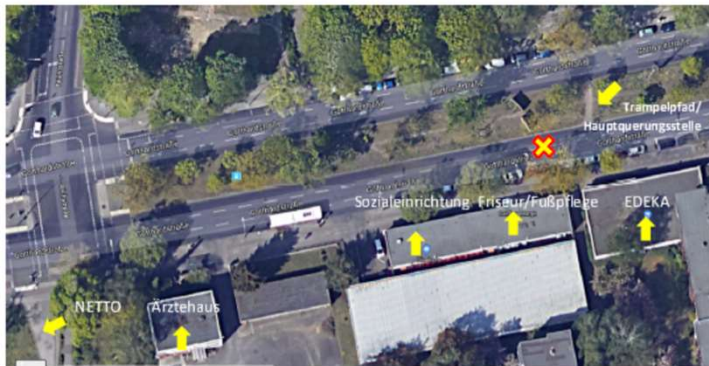
- Zwischen dem Zugang der Wohnblocks 16 – 22 (Nordseite) und dem EDEKA-Nahversorger Nr. 15 (Südseite) zeichnet sich ein Trampelpfad auf der Mittelinsel ab, der auf die auch bei der Ortsbesichtigung von allen Querenden genutzte Hauptquerungsstelle hinweist. Diese liegt insoweit „verkehrsgünstig“, als sich Lücken im fließenden Verkehr durch die benachbarten LSA-Knoten bilden, die Sicht an keiner Stelle günstiger und die Wegstrecken (incl. Fahrbahnquerung) hier am kürzesten sind.

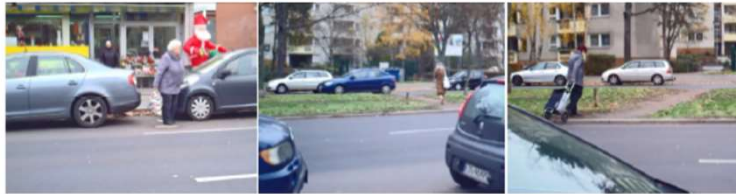
Fazit: Eine Querung der Straße zwischen den Knoten ist aufgrund der gerade für ältere Menschen empfindlichen Umwege kaum zu vermeiden. Die sich dabei herausgebildete Hauptquerungsstelle ist die objektiv günstigste, eine Verlagerung in Richtung Westen oder Osten dürfte die Gefahrensituation kaum entschärfen. Die Sichtverhältnisse wären grundsätzlich gut, würden nicht die am Fahrbahnrand parkenden Kfz die Sichtbeziehungen einschränken. Auch führen diese für Zufußgehende mit Rollatoren oder Einkaufstrolley zu Schwierigkeiten und die naturgemäß nicht abgesenkten Borde tun ein Übriges:

Vorgeschlagen wird eine Querungshilfe in Form vorgezogener Seitenräume gem. Pkt. 6.1.8.4 RAST 06. Die Anlage ist bei Verzicht auf ein bis zwei Parkstände je Richtung problemlos möglich (Achtung: Kanaldeckel zu beachten!) und würde die Sichtverhältnisse optimieren. Die Reduzierung des Fahrbahnquerschnitts wäre ergänzend wünschenswert aber m.E. zunächst verzichtbar. Sollten sich weitere Probleme ergeben, könnte ggf. auch mit Vz 133, im Notfall sogar Vz 274 reagiert werden.
