Evakuierung aus Reisebussen

Pressekonferenz

07.09.2021

Siegfried Brockmann, Leiter Unfallforschung

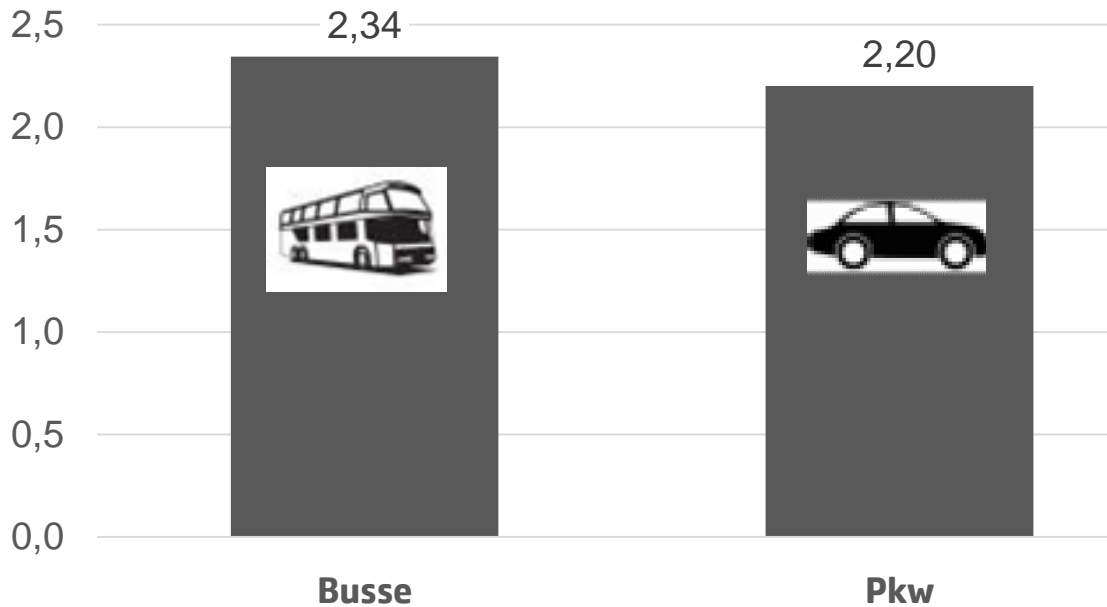
Getötete Insassen je Mrd. Fahrzeug-km

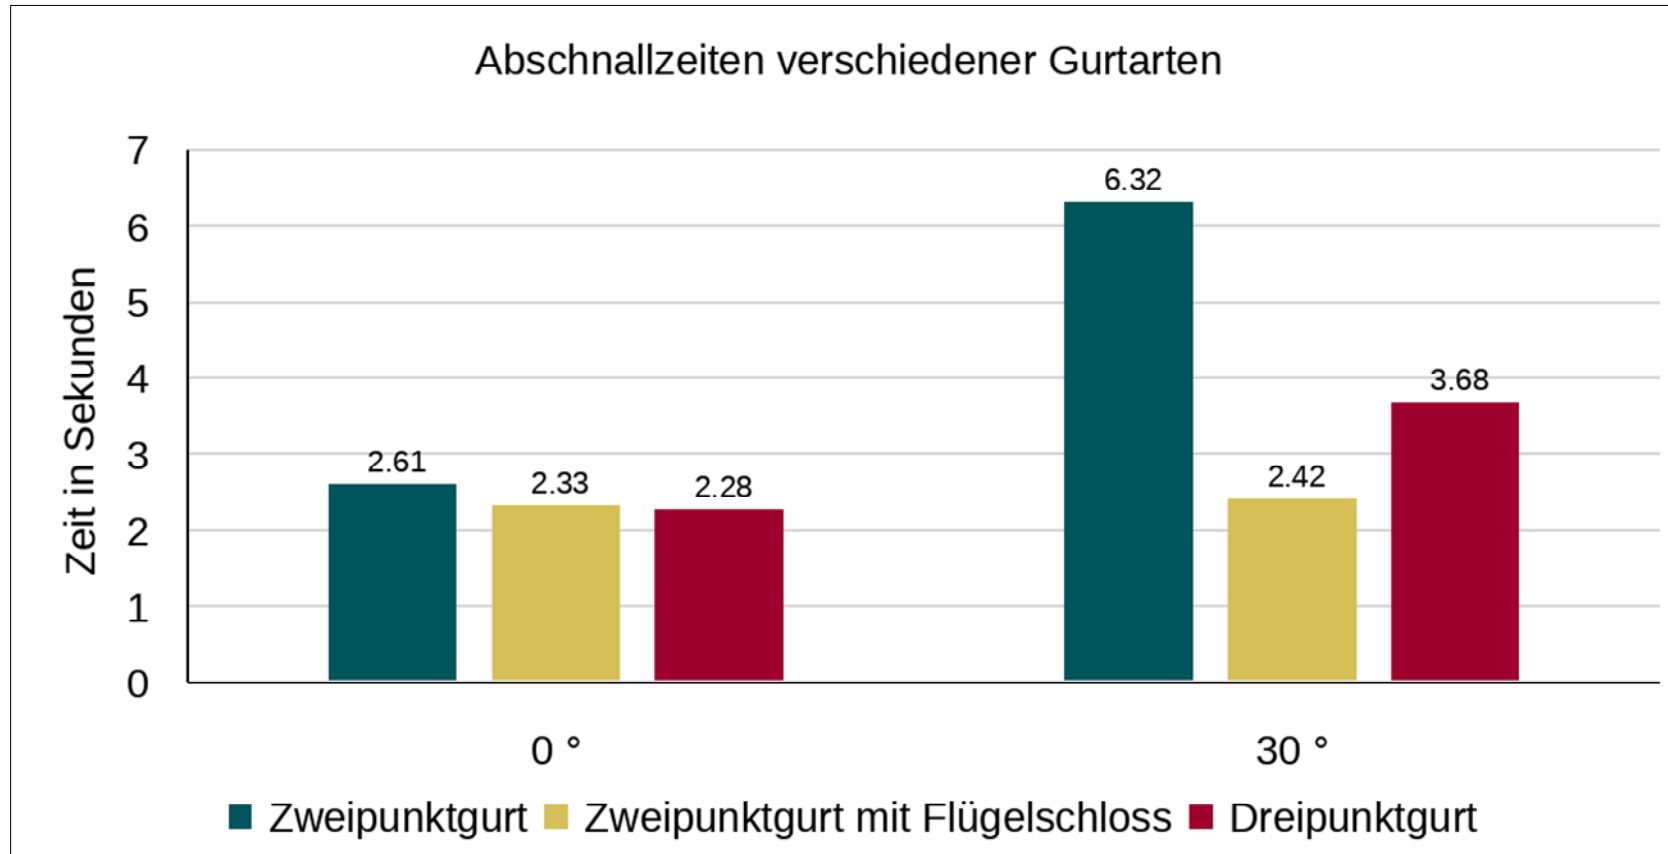
Befreiung aus dem Sitz

Analyse der Bedienbarkeit von Gurtsystemen

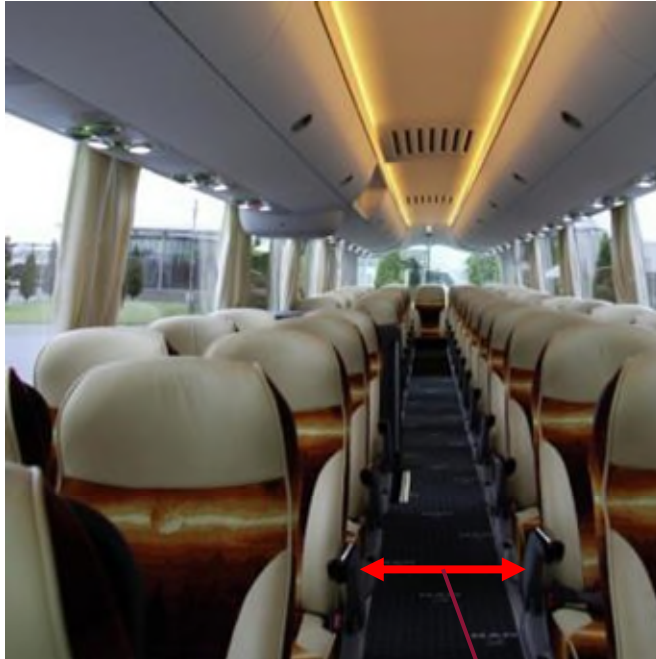
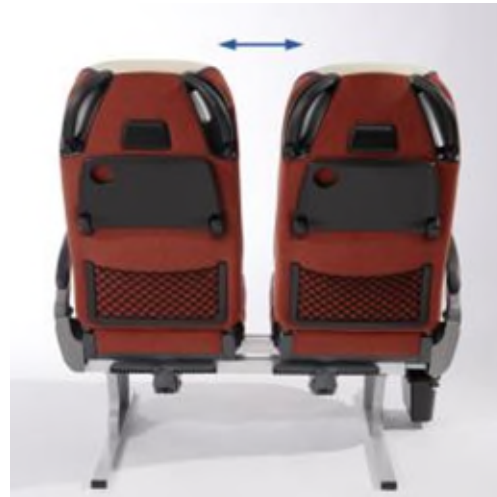
Verengung des Mittelgangs (Beispiel)

**Verengung um 130 mm
möglich**

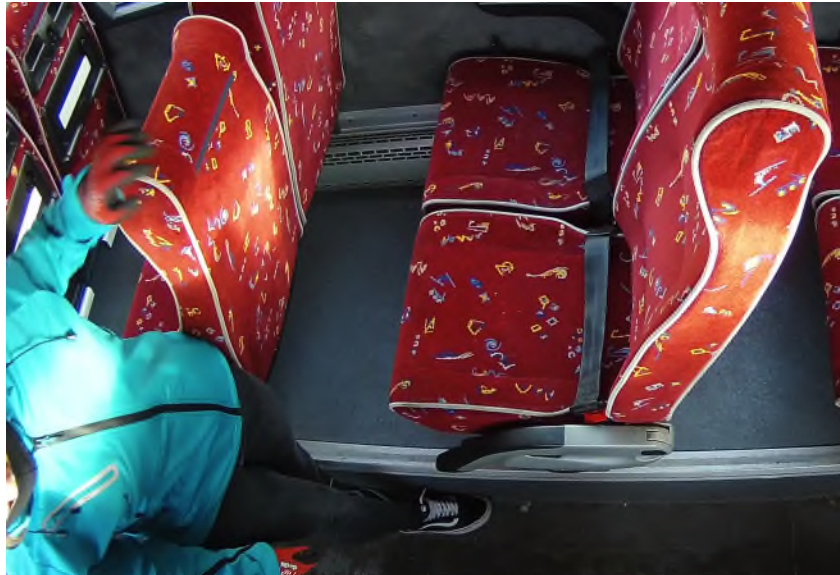
Aussagen zur Fortbewegung in 30° Endlage

- 100 % der Probanden nutzen die Innenkante des Mittelgangs/Sitzpodests, um sich bei schräg liegendem Bus im Gang fortzubewegen

Liegt der Mittelgang auf einer Ebene mit den Sitzgestellen, so wird das Vorankommen im schräg liegenden Bus erheblich erschwert.

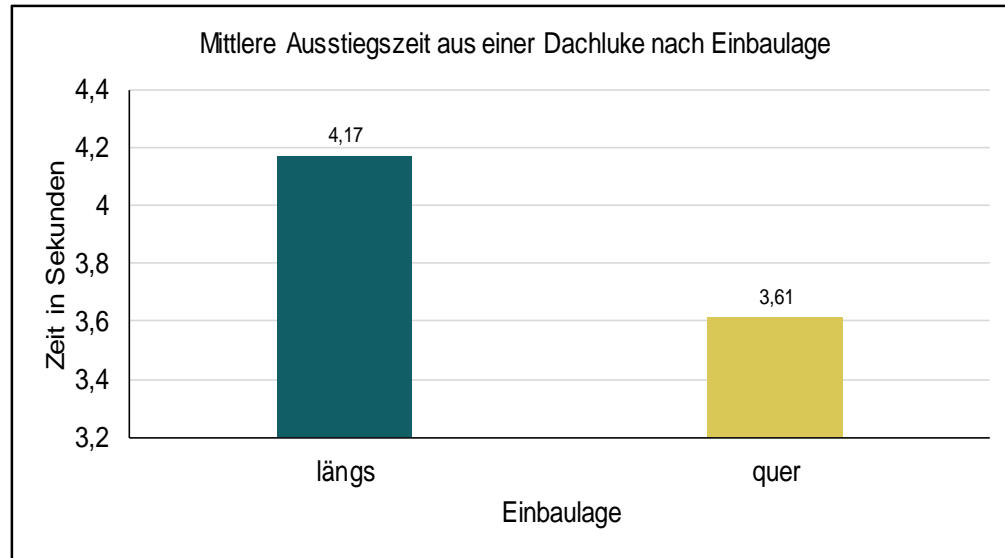
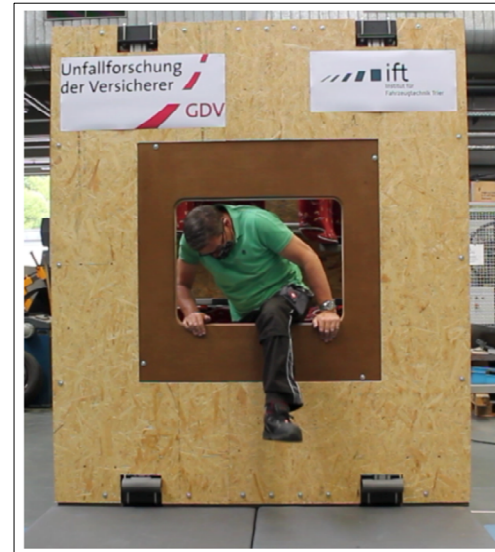
Probandenstudie Versuchsträger – Durchstieg durch Notluken

Notluke längs eingebaut

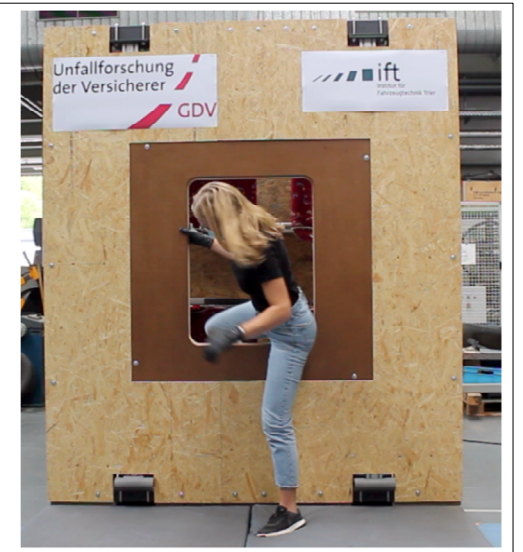
Notluke quer eingebaut

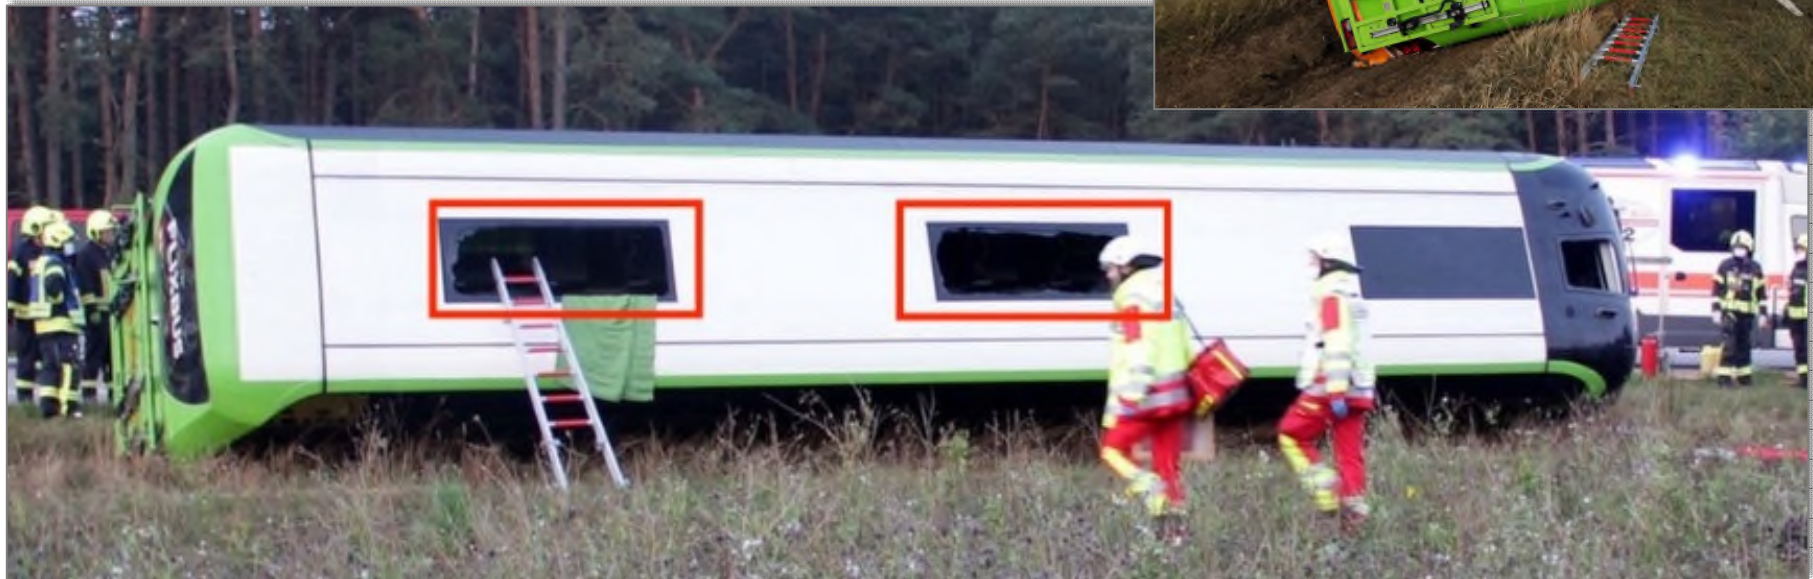
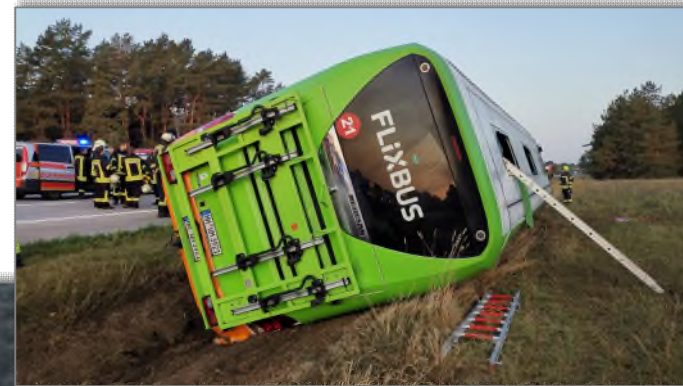
Splitterbildung bei Notluken aus Glas

Unfall vom 12.09.2020
A24 Richtung Hamburg

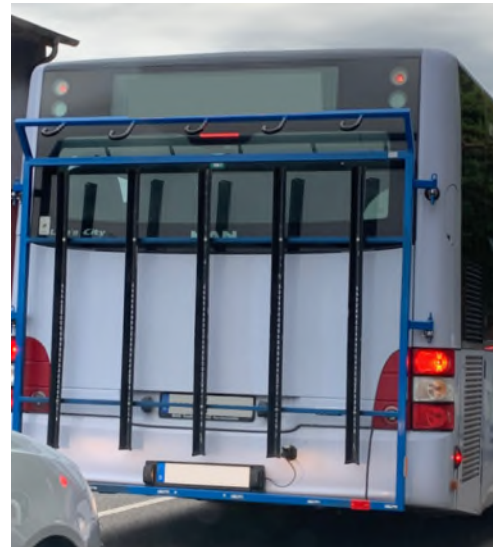
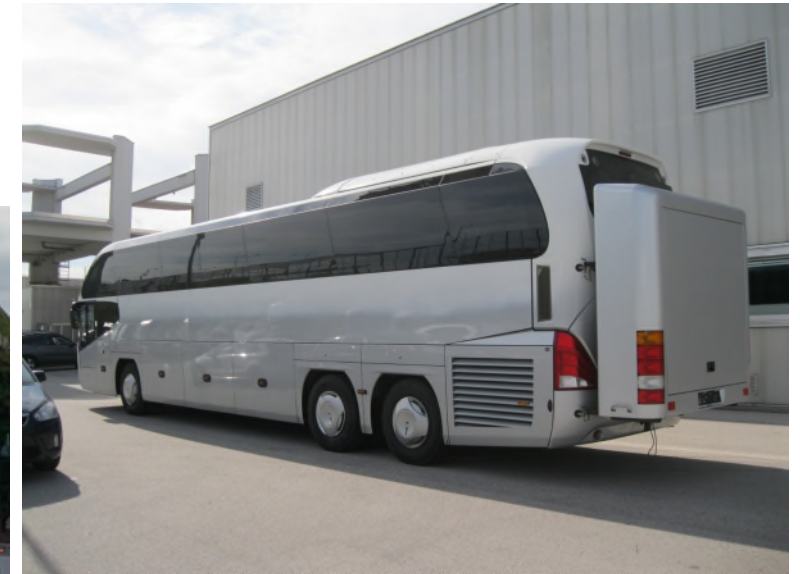
Anbau von Zubehörteilen

Abnehmbare Zubehörteile wie Fahrradträger oder Skiboxen werden bei Linien- und Reisebussen so angebracht, dass sie das Heckfenster teilweise oder ganz abdecken, sodass diese Öffnung im Falle einer Evakuierung nur erschwert oder gar nicht genutzt werden kann.

7.6.2.5. Mindestens ein Ausstieg muss sich entweder auf der Rückseite oder auf der Vorderseite des Fahrzeugs befinden.
