VU mit tödlichem Ausgang in der UK (Berlin)

Erfahrungen und Ergebnisse nach Anwendung des § 21 Abs. 2 MobG BE

Straßenverkehrsunfall mit tödlichem Ausgang

Pablo Neruda Straße / Allende Center
VT 21/2021

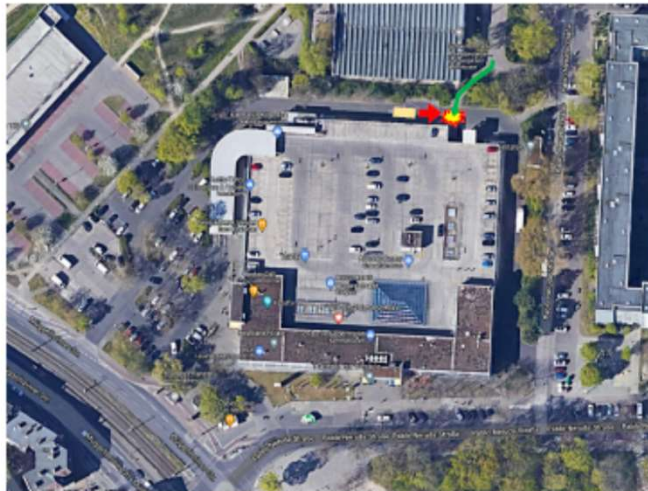
Das Allende Center an der Pablo Neruda Straße verfügt im Norden über eine Lieferzone, die durch eine Umfahrung erreicht wird. Hier befand sich ein Lkw, der nach dem Ladegeschäft in der Ladezone zurücksetzte. Zwischen den Wohnblocks und der Schwimmhalle führt ein Fußweg zum Allende Center, über den sich eine Seniorin auf dem Weg zum Center näherte und die Ladezone betrat [11:20]. Der rückwärtsfahrende Lkw erfasste die Zulußgehende und verletzte diese so schwer, dass sie am Unfallort verstarb.

- Der Unfall ereignete sich während ein Unwetter mit Starkregen Berlin heimsuchte, der Autor musste selbst zeitgleich eine Ortsbesichtigung abrechnen. Vor diesem Hintergrund können schlechte Sichtverhältnisse unterstellt werden. Der Lkw verfügte nach ersten Erkenntnissen nicht über Assistenzsysteme und wurde während des Rückwärtsrangierens nicht eingewiesen.

- Dies vorangestellt, sind die Sichtbeziehungen zwischen dem einmündenden Fußweg und der Ladezone als schlecht zu bezeichnen. Dichter Bewuchs erfordert hier eine hohe Aufmerksamkeit von allen VT. Das obere Foto zeigt den Blick des in die Ladezone einfahrenden Kfz, das untere Foto die „Sicht“ von Zulußgehenden auf einfahrende Kfz. Der Unfall Lkw fuhr aus der Gegenrichtung rückwärts.

- Die Verkehrsregelung im Bereich der Centerumfahrung/Ladezone ist unübersichtlich und keineswegs konsequent gelöst, geschweige denn beschildert. Von Osten (Pablo Neruda-Straße/Wohnblocks) verläuft die Anliegerstraße auf der rechten Seite über eine langgestreckte Parkbucht, während auf der linken Seite ein durch Materialwechsel angelegter Gehweg zwar freigehalten bleiben soll (Schilder weisen auf Halteverbot und Kameraüberwachung hin), aber offenkundig von Laden-/Centerbedienten zum Parken und/oder Ausladen genutzt wird. An der Einfahrt wird der gesamte Bereich als Privatgrundstück und Halteverbotszone ausgewiesen, wobei Vz 286 praktisch nicht mehr zu erkennen ist, augenscheinlich auch keinerlei Parkraumüberwachung erfolgt und die Funktion der von Parkenden frequentierten Buchten offen bleibt. Ein Hinweis auf die Gültigkeit der StVO fehlt ebenso wie eine wie auch immer geartete Geschwindigkeitsvorgabe oder ein Hinweis auf Zulußgehende und deren Berücksichtigung. Auch eine etwaige Einbahnstraßenregelung findet sich nicht.

- Die Problematik einer Entschärfung der Situation ist aus ähnlich gelagerten Fällen bekannt: es handelt sich um einen öffentlich zugänglichen Verkehrsraum, zum anderen um Privatgelände ohne wirkliche Zuständigkeit der Verkehrsbehörden. Für alle Beteiligten (Zufußgehende, den Wegweis Abkürzung nutzende Radfahrende, trotz Verbot Parkende aber auch für den Lieferverkehr selbst) wären klare, unmissverständlich wahrnehmbare, der StVO entsprechende Regelungen sicher hilfreich. Die EAR, Pkt. 6.4.1 weist hierzu aus: „Auf Parkplätzen und in Parkbauten außerhalb des öffentlichen Straßenraums sollten ebenfalls die amtlichen Verkehrszeichen verwendet werden.“ Üblicherweise wird hier bei einem Hinweis auf Privatgelände auf die Gültigkeit der StVO gesondert verwiesen.

- Die EAR (Auszug) empfiehlt für entsprechende Märkte die Anordnung von Ladezonen für mindestens zwei größere Lkw sowie die Möglichkeit, in Vorwärtsfahrt auszufahren. Beides ist hier offenkundig aktuell nicht verlässlich gegeben. *Derzeit keine Möglichkeit als Ladezone abzugrenzen mit Verkehrszeichen, sondern je nach Lage von den Bescheidern die Verkehrszeichen 293 (Fußgängerüberweg) oder Verkehrszeichen 294 (Fußgängerüberweg) zu setzen. Die Verkehrszeichen 293 und 294 sind jedoch nicht für die Anordnung in der Situation geeignet, da sie nicht klar sind.*

- Da ein Verbot der Mitnutzung der Zufahrt durch Zufußgehende und Radfahrende praktisch kaum möglich sein wird, empfiehlt sich m.E. eine Regelung, die klare, aus der StVO bekannte Verhaltensregelungen impliziert (Einbahnstraßen-Regelung, Tempo 20 Zone oder verkehrsberuhigter Bereich? Letzteres würde mit regulieren, wo Anlieger halten/parken können). Bereiche, in denen Zufußgehende (zumal unerwartet!) die Ladezone queren müssen, sollten gem. EAR, Pkt. 6.4.3.3 gesichert werden: „Aus Gründen der Sicherheit und Ordnung des Verkehrs sollten Gehwege auf großen Parkplätzen durch bauliche oder gärtnerische Maßnahmen so abgegrenzt werden, dass sie jederzeit als solche erkennbar sind und gegen Zweckfremdung geschützt werden können. Lässt sich die Überquerung von Hauptfahrbahnen nicht vermeiden, sind diese Stellen durch auffällige Beleuchtung und eine Markierung entsprechend Zeichen 293 StVO („Fußgängerüberweg“) besonders sichern.“ Mindestens erforderlich und kurzfristig realisierbar wäre sicher die Herstellung der Sichtbeziehungen durch Rückschnitt der Sträucher im Bereich der Fußwegmündungen. Zusätzlich können FGÜ-Markierungen die Querungsbereiche deutlicher betonen.

- Ergänzend ist unabhängig dafür Sorge zu tragen, dass nicht ein einzelner Lkw bei seinem Ladegeschäft die einzige Ausfahrt blockiert und so nachfolgende Fahrzeuge zu gefährlichen Rangiermanövern innerhalb einer Mischverkehrsfläche motiviert. Sollte dies nicht zu erreichen sein, kann nur empfohlen werden, für den Bedarfsfall entsprechend ausgebildetes und schnell verfügbares Personal für die Einweisung/Sicherung von Rangierbewegungen vorzuhalten oder die Einfahrt eines weiteren Lieferfahrzeugs

durch Lichtsignal zu unterbinden. Ob eine Umkehrung der Befahrung das Problem womöglich entschärfen könnte (zwischen der Feuerwehrzufahrtsfläche und dem derzeitigen Ladebereich würden zwei Lieferfahrzeuge u. U. ohne großes Rangieren aneinander vorbeikommen), kann nur vor Ort und mit den Betreibern eingeschätzt werden.

- Eine Nachbesserung im Bereich des „Allende Centers“ erscheint mir dringend notwendig, um weitere, ähnlich gelagerte Gefährdungen oder gar VU nach Möglichkeit auszuschließen. Den Betreibern der Anlage kann nur empfohlen werden, dazu Abstimmungen mit den Verkehrsbehörden und der Polizei zu suchen. Die aktuelle Beschilderung/Markierung erfüllt die geforderten Standards m.E. nicht.

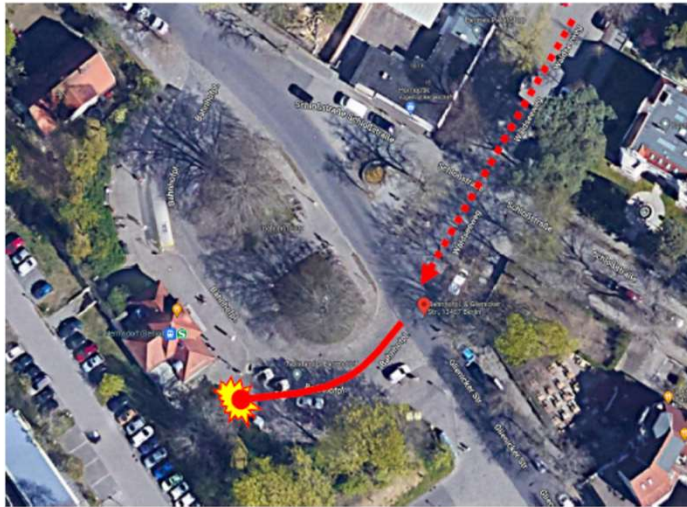
Eine betagte Person befuhr mit ihrem Pkw den Waldseeweg auf den Knoten Glienicker Straße/Schloßstraße zu (13:45). Im Kreuzungsbereich angekommen überquerte das Kfz plötzlich ungebremst den Knoten, geriet in den Bahnhofsvorplatz, wo sich u.a. Bushaltestellen und Sitzbänke befinden. Dort kollidierte der Pkw mit einer Sitzbank, riss diese aus der Verankerung und verletzte dabei eine dort sitzende Passantin so schwer, dass sie vier Tage später im KH verstarb.

- Der gesamte Knotenbereich um den S-Bhf Hermsdorf ist verkehrsberuhigt, die Vorfahrt durch Rechts vor Links geregelt. Die Ortsbesichtigung erfolgte zur gleichen Zeit, zu der das tragische Unfallgeschehen seinen Lauf genommen hat. Die gesamte Verkehrssituation kann nur als *extrem entspannt* bezeichnet werden: das Verkehrsaufkommen war so gering, dass praktisch keine Begegnungsfälle von Fahrzeugen aufgenommen werden konnten. Zufußgehende und Radfahrende bewegten sich vollkommen unbehindert.

- Dies alles zusammengenommen bleibt der VU insgesamt rätselhaft, zumal der Pkw rund 50 m in den Bahnhofplatz gefahren sein muss – eine Strecke, die bei den hier normal gefahrenen Geschwindigkeiten (geschätzt 20 – 40 km/h) deutlich ausgereicht hätte, um das Fahrzeug zum Stehen zu bringen oder wenigstens der Fahrbahn folgend zu lenken. Und selbst wenn dies, warum auch immer, nicht gelingen konnte, wäre doch die Kollision mit der von einer Passantin besetzten Sitzbank nicht unvermeidlich gewesen.
- Soweit ergänzende Informationen vorliegen, soll die fahrerführende Person zwar betagt (83), die Fahrtüchtigkeit aber wohl nicht beeinträchtigt gewesen sein.

- Es finden sich keine Hinweise dafür, dass die Infrastruktur, die Verkehrsregelung oder deren Verdeutlichung durch Vz diesen VU begünstigt oder gar ausgelöst haben könnten. Die gesamte Verkehrssituation rund um dem Bhf Hermsdorf ist nahezu mustergültig beruhigt und es wurden auch nicht ansatzweise bedenkliche Abläufe registriert.
- Am plausibelsten erscheint eine Art Blackout des Fahrerführenden und/oder ein Fahrzeugdefekt (wobei dann Lenkung und Bremse gleichzeitig ausgefallen sein müssten).
- Vor dem Hintergrund der Befunde kann der VU m.E. nur als tragischer Unglücksfall ohne begünstigende Aspekte in der Infrastruktur registriert werden. Empfehlungen für deren Veränderung sind entsprechend nicht abzuleiten.

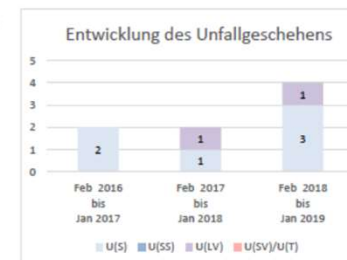
Gotthardstraße
Getöteter VT 7/2019

Eine Zufußgehende wollte die Gotthardstraße von S nach N überqueren und wurde von einem Krad erfasst. Der Krad-Fahrer stürzte und verletzte sich leicht, die Zufußgehende verstarb am nächsten Tag an ihren schweren Verletzungen.

- Die Gotthardstraße weist zwei Fahrstreifen je Richtung, zusätzlich Parkstreifen (Längsparken) und einen breiten, begrünten Mittelstreifen auf.
- Auf der Nordseite befinden sich große Wohnblöcke, auf der Südseite der Straße sind ebensolchen Wohnblöcken Einkaufs- und Dienstleistungstrakte vorgelagert. Hier sorgen mehrere Nahversorger, Friseur, Fußpflege, Ärztezentrum etc. für regen Fußgängerverkehr. Als geschützte Querung steht die Kreuzung Gotthardstraße/Teichstraße zur Verfügung, jedoch bedeutet dies einen Umweg von 200 – 300 Metern und wird insbesondere von älteren Zufußgehenden augenscheinlich vermieden.

- Zwischen dem Zugang der Wohnblocks 16 – 22 (Nordseite) und dem EDEKA-Nahversorger Nr. 15 (Südseite) zeichnet sich ein Trampelpfad auf der Mittelinsel ab, der auf die auch bei der Ortsbesichtigung von allen Querenden genutzte Hauptquerungsstelle hinweist. Diese liegt insoweit „verkehrsgünstig“, als sich Lücken im fließenden Verkehr durch die benachbarten LSA-Knoten bilden, die Sicht an keiner Stelle günstiger und die Wegstrecken (incl. Fahrbahnquerung) hier am kürzesten sind.

Fazit: Eine Querung der Straße zwischen den Knoten ist aufgrund der gerade für ältere Menschen empfindlichen Umwege kaum zu vermeiden. Die sich dabei herausgebildete Hauptquerungsstelle ist die objektiv günstigste, eine Verlagerung in Richtung Westen oder Osten dürfte die Gefahrensituation kaum entschärfen. Die Sichtverhältnisse wären grundsätzlich gut, würden nicht die am Fahrbahnrand parkenden Kfz die Sichtbeziehungen einschränken. Auch führen diese für Zufußgehende mit Rollatoren oder Einkaufstrolley zu Schwierigkeiten und die naturgemäß nicht abgesenkten Borde tun ein Übriges:

Vorgeschlagen wird eine Querungshilfe in Form vorgezogener Seitenräume gem. Pkt. 6.1.8.4 RAST 06. Die Anlage ist bei Verzicht auf ein bis zwei Parkstände je Richtung problemlos möglich (Achtung: Kanaldeckel zu beachten!) und würde die Sichtverhältnisse optimieren. Die Reduzierung des Fahrbahnquerschnitts wäre ergänzend wünschenswert aber m.E. zunächst verzichtbar. Sollten sich weitere Probleme ergeben, könnte ggf. auch mit Vz 133, im Notfall sogar Vz 274 reagiert werden.

Der schräg sich abbildende Trampelpfad sollte in der Geometrie aufgegriffen werden, weil er bereits die Laufrichtung dem jeweils zu beachtenden Verkehrsstrom entgegen darstellt. So werden die Sichtbeziehungen optimal aufgegriffen. Von taktilen Elementen würde ich zunächst abraten, weil die Querungsstelle für sehbehinderte Menschen auch damit nicht wirklich „sicher“ gestaltet werden kann, eine vollständig barrierefreie Lösung aber interimsmäßig m.E. nicht zu erreichen sein wird.
